INFORME DE INSPECCION DE TERRENO PARA VERIFICACION DE

Solicitud N° 207122127	Solicitante SALMONES MULTIEXPORT S. A.
---------------------------	---

Región XII	Comuna Natales	Area o Localidad SENO TARABA SURWESTER, SECTOR 2 BAHIA SIN NOMBRE
---------------	-------------------	--

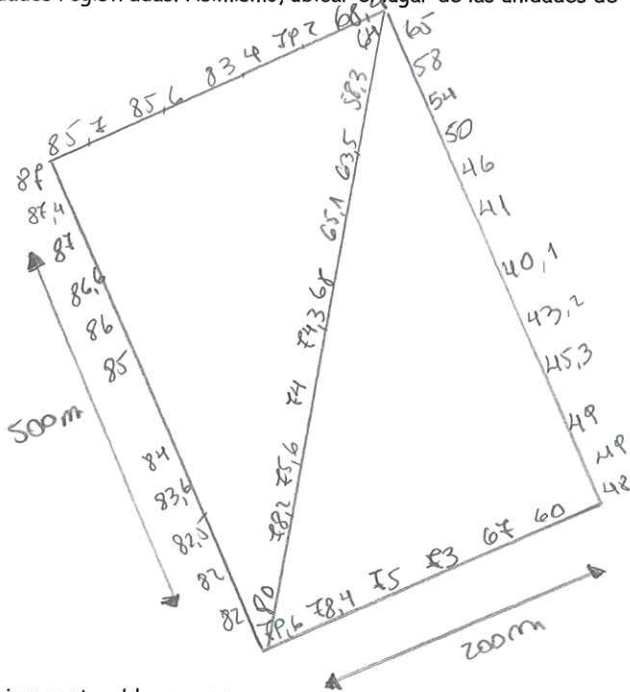
Valores de profundidad sin ajuste de marea.
