### INFORME DE INSPECCION DE TERRENO PARA VERIFICACION DE

Solicitud N° 207122138	Solicitante SALMONES MULTIEXPORT S. A.
---------------------------	---

Región XII	Comuna Natales	Area o Localidad SENO TARABA ESTE, SECTOR 2 ESTERO SIN NOMBRE
---------------	-------------------	--

Fecha 16/10/09	Hora Inicio 13:33	Embarcación DEL MAR II
	Hora Término 13:45	CB 9858

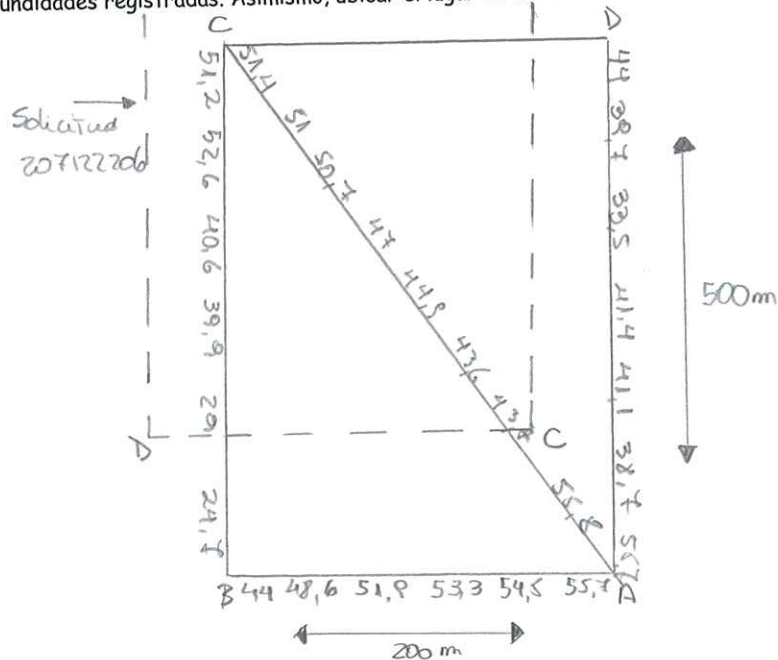
Dibujar (a mano alzada) la forma del sector solicitado. En dicho croquis, anotar la ubicación y valores de las profundidades registradas. Asimismo, ubicar el lugar de las unidades de muestreo y cuadrantes cuando corresponda.

Valores de profundidad sin ajuste de marea.
