INFORME DE INSPECCION DE TERRENO PARA VERIFICACION DE

Solicitud N° 207122208	Solicitante SALMONES HUMBOLDT S.A.
---------------------------	---------------------------------------

Región XII	Comuna Natales	Area o Localidad SENO TARABA, SECTOR 8
---------------	-------------------	---

Solicitud 207122208; Campaña 3C 2009

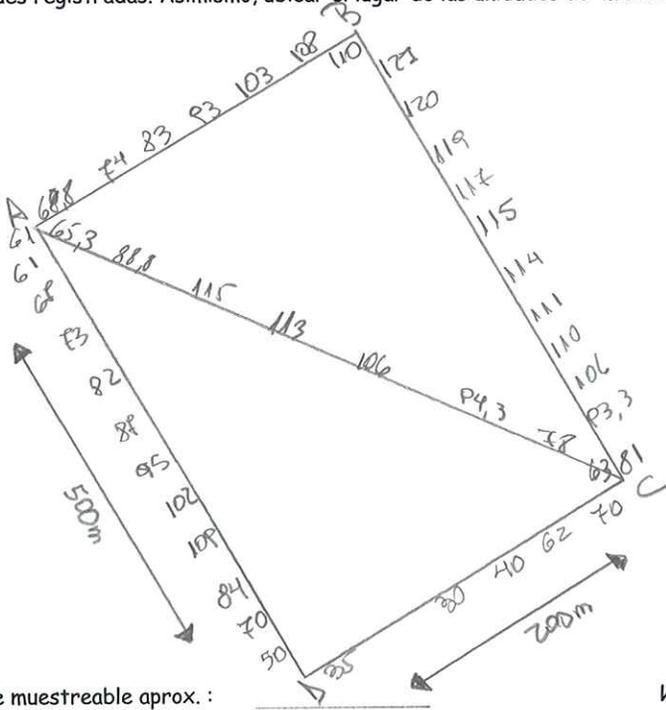
Dibujar (a mano alzada) la forma del sector solicitado. En dicho croquis, anotar la ubicación y valores de las profundidades registradas. Asimismo, ubicar el lugar de las unidades de muestreo y cuadrantes cuando corresponda.

Valores de profundidad sin ajuste de marea.
