### INFORME DE INSPECCION DE TERRENO PARA VERIFICACION DE

Solicitud N° 207122269	Solicitante SALMONES ISLAS DEL SUR LTDA.
---------------------------	---------------------------------------------

Región XII	Comuna Natales	Area o Localidad CANAL CASCADA, ISLA COLO COLO, SECTOR SURESTE
---------------	-------------------	-------------------------------------------------------------------

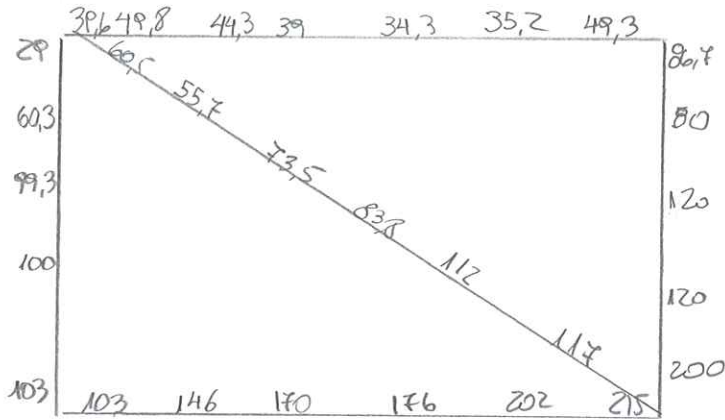
Hora de la Medición 15:23	Ajuste de Marea (mt) 1.7	Prof. Máxima 217	Prof. Ajustada 218.7	Prof. Mínima 29	Prof. Ajustada 30.7
------------------------------	-----------------------------	---------------------	-------------------------	--------------------	------------------------

Valores de profundidad sin ajuste de marea.
