INFORME DE INSPECCION DE TERRENO PARA VERIFICACION DE

Presencia de Recursos Profundidad Accidente Geográfico Tipo de Fondo

Solicitud N° 207122273	Solicitante SALMONES ISLAS DEL SUR LTDA.
---------------------------	---

Región XII	Comuna Natales	Area o Localidad CANAL CASCADA, ISLA LAUTARO, COSTA NORESTE
---------------	-------------------	--

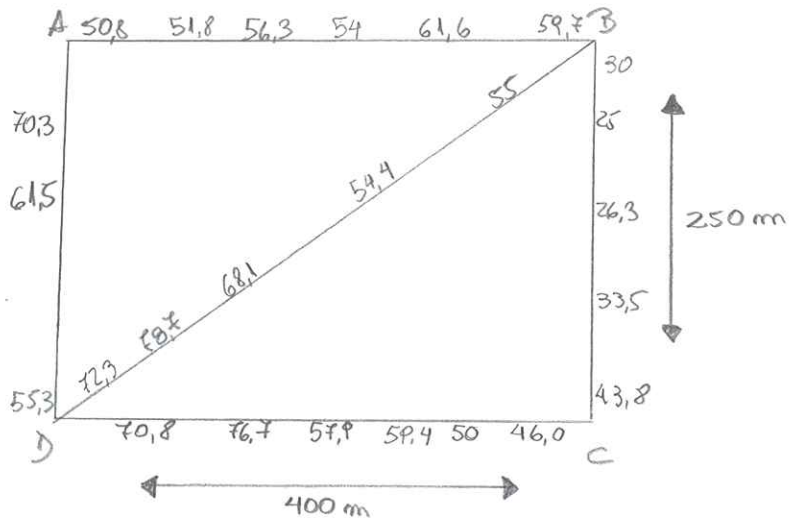
Dibujar (a mano alzada) la forma del sector solicitado. En dicho croquis, anotar la ubicación y valores de las profundidades registradas. Asimismo, ubicar el lugar de las unidades de muestreo y cuadrantes cuando corresponda.

Valores de profundidad sin ajuste de marea.
