INFORME DE INSPECCION DE TERRENO PARA VERIFICACION DE

Solicitud N°
205101124

Solicitante
CULTIVOS MARINOS E INVERSIONES ARQUETIPO LTDA.

Región Comuna Area o Localidad
Décima Hualaihué I. Llanchid E.

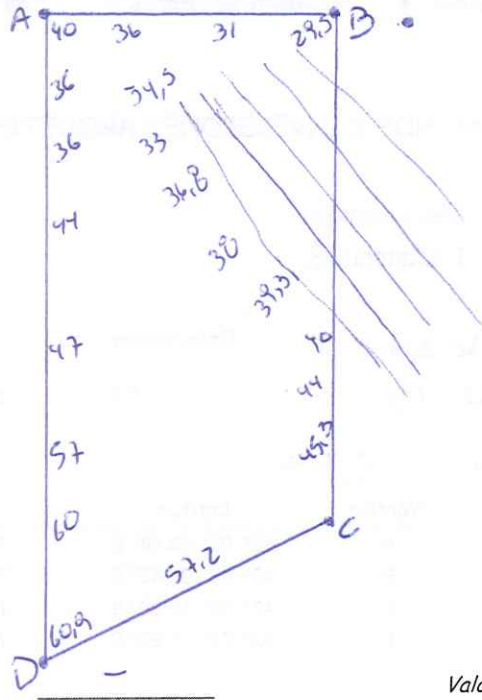
Dibujar (a mano alzada) la forma del sector solicitado. En dicho croquis, anotar la ubicación y valores de las profundidades registradas. Asimismo, ubicar el lugar de las unidades de muestreo y cuadrantes cuando corresponda.

Valores de profundidad sin ajuste de marea.

Observaciones: El sector solicitado presenta profundidades mayores a 20 mts. Conforme a los antecedentes existentes, no se verifica la existencia de Bancos Naturales en el sector.
