INFORME DE INSPECCION DE TERRENO PARA VERIFICACION DE

Solicitud N° 207121066	Solicitante TRUSAL S.A.
---------------------------	----------------------------

Región XII	Comuna Punta Arenas	Area o Localidad PENINSULA BRUNSWICK. ESTUARIO SILVA PALMA
---------------	------------------------	---

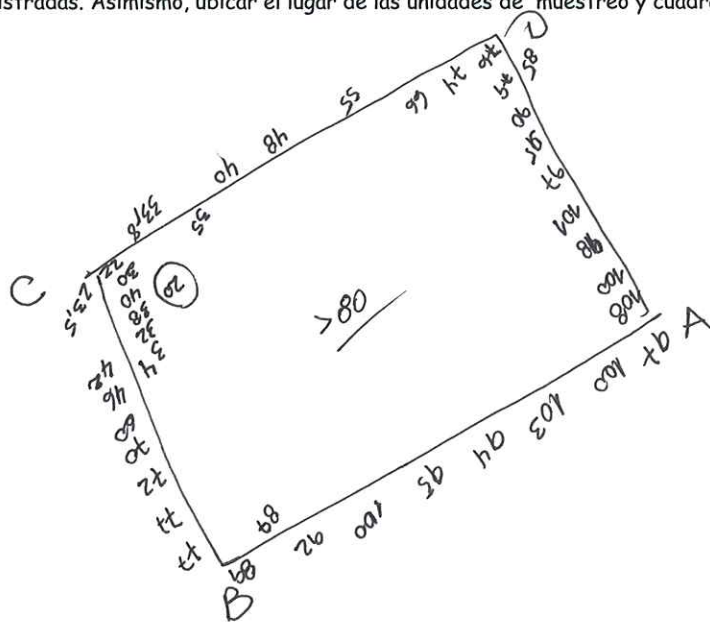
Sobre 33,9 metros en general.

Valores de profundidad sin ajuste de marea.

Observaciones: El sector solicitado presenta profundidades mayores a 20 mts. Conforme a los antecedentes existentes, no se verifica la existencia de Bancos Naturales en el sector.
