INFORME DE INSPECCION DE TERRENO PARA VERIFICACION DE

Solicitud N° 207106043 Solicitante CHAVEZ CATEPILLAN, FELIPE RAFAEL

Región Comuna Area o Localidad
Décima Quellón I. Cailín, Can. Yelcho, Pta. Yelcho N. (Sec. 1)

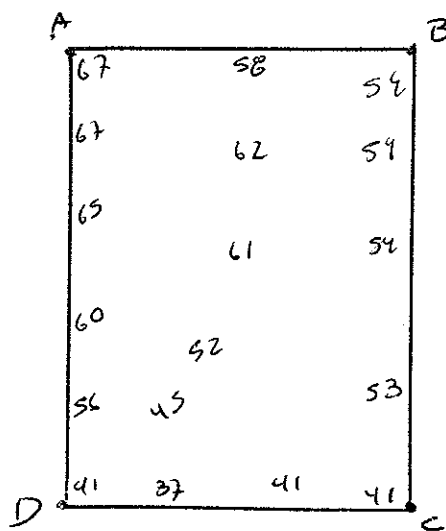
Valores de profundidad sin ajuste de marea.

Observaciones: El sector solicitado presenta profundidades mayores a 20 mts. Conforme a los antecedentes existentes, no se verifica la existencia de Bancos Naturales en el sector.
