### INFORME DE INSPECCION DE TERRENO PARA VERIFICACION DE

Solicitud N° 205101033 Solicitante PEÑA IMILMAQUI, JUAN VICTOR

Región Comuna Area o Localidad  
Décima Puerto Montt So. Reloncaví, Metri

Solicitud 205101033; Campaña 2009

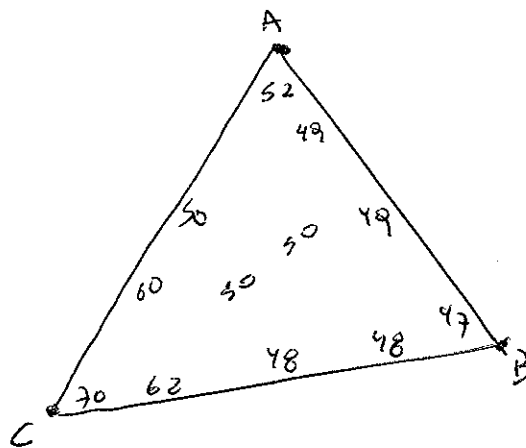
Dibujar (a mano alzada) la forma del sector solicitado. En dicho croquis, anotar la ubicación y valores de las profundidades registradas. Asimismo, ubicar el lugar de las unidades de muestreo y cuadrantes cuando corresponda.

Superficie muestreable aprox.: 0%

Valores de profundidad sin ajuste de marea.
