INFORME DE INSPECCION DE TERRENO PARA VERIFICACION DE

Solicitud N° 205101043	Solicitante CONCHA ARAVENA, IVAN ORLANDO
----------------------------------	--

Región	Comuna	Area o Localidad
Décima	Puerto Montt	So. Reloncaví, Pta. Lenca

Análisis de Presencia de Banco Natural

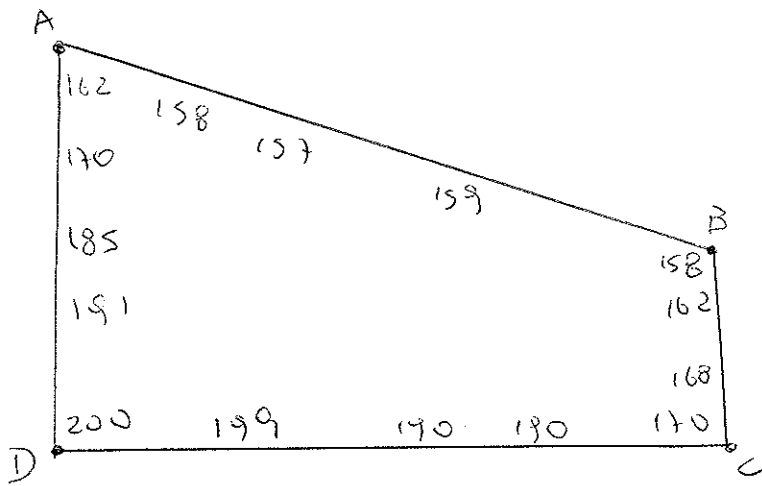
Hora de la Medición	Ajuste de Marea (mt)	Prof. Máxima	200	198,4	Prof. Mínima	157
11:50	-1,6	Observ.		Ajustada	Observ.	155,6
						Ajustada

Dibujar (a mano alzada) la forma del sector solicitado. En dicho croquis, anotar la ubicación y valores de las profundidades registradas. Asimismo, ubicar el lugar de las unidades de muestreo y cuadrantes cuando corresponda.

Valores de profundidad sin ajuste de marea.
