INFORME DE INSPECCION DE TERRENO PARA VERIFICACION DE

Solicitud N° 205103050	Solicitante MUÑOZ PIÑA, DANIEL OSVALDO
---------------------------	---

Región Décima	Comuna Chaitén	Area o Localidad Est. Reñihué, Cta. Gonzalo
------------------	-------------------	--

Análisis de Presencia de Banco Natural

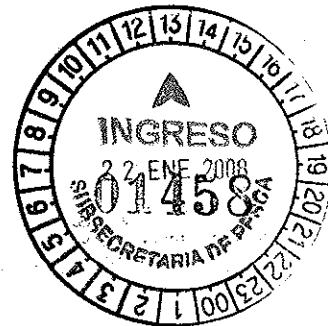
Solicitud 205103050; Campaña 2007

Hora de la Medición 15:45	Ajuste de Marea (mt) -3,5	Prof. Máxima 280	Prof. Mínima 37,2
		Observ. Ajustada 2785	Observ. Ajustada 35,7

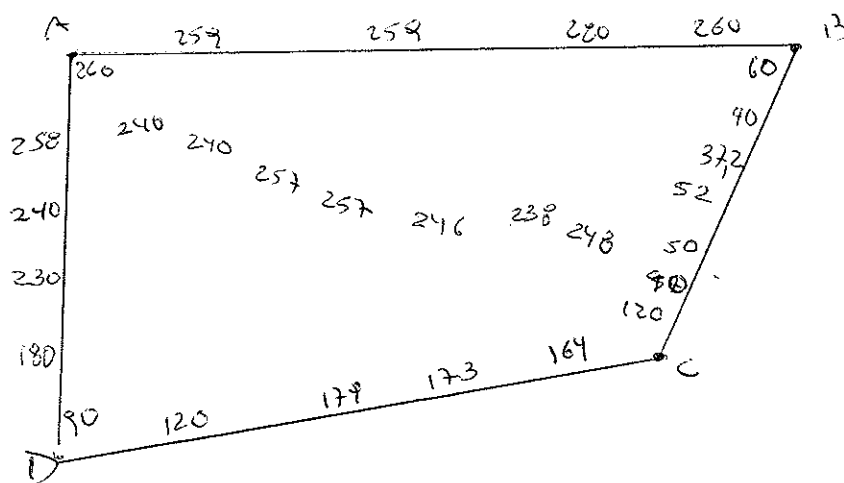
Dibujar (a mano alzada) la forma del sector solicitado. En dicho croquis, anotar la ubicación y valores de las profundidades registradas. Asimismo, ubicar el lugar de las unidades de muestreo y cuadrantes cuando corresponda.

Valores de profundidad sin ajuste de marea.
