# SOLICITUD DE "CONCESIÓN DE ACUICULTURA" Y PROYECTO TECNICO

## INFORME DE INSPECCION DE TERRENO PARA VERIFICACION DE

Solicitud N° 205103099	Solicitante BARRIENTOS ALMONACID, CLAUDIO GASTON
---------------------------	---

Región Décima	Comuna Quemchi	Area o Localidad Can. Caucahué, Pta. Gardiamo N.
------------------	-------------------	---

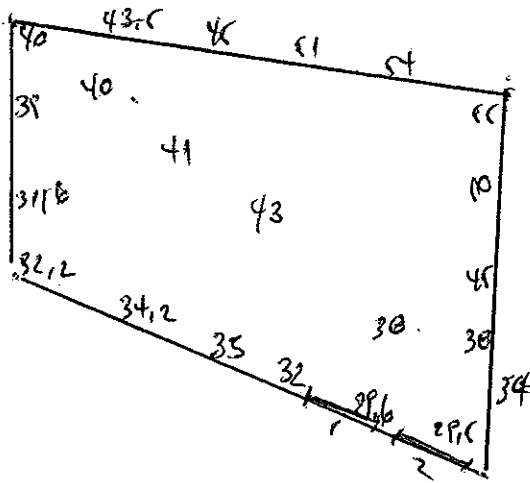
Dibujar (a mano alzada) la forma del sector solicitado. En dicho croquis, anotar la ubicación y valores de las profundidades registradas. Asimismo, ubicar el lugar de las unidades de muestreo y cuadrantes cuando corresponda.

Superficie muestreable aprox. : 5/1

Valores de profundidad sin ajuste de marea.
