### INFORME DE INSPECCION DE TERRENO PARA VERIFICACION DE

Solicitud N° <b>205103247</b>	Solicitante <b>TRUSAL S.A.</b>
----------------------------------	-----------------------------------

Región <b>Décima</b>	Comuna <b>Chaitén</b>	Area o Localidad <b>Est. Palvidad, Pta. Carabantes S.</b>
-------------------------	--------------------------	--

### Análisis de Presencia de Banco Natural

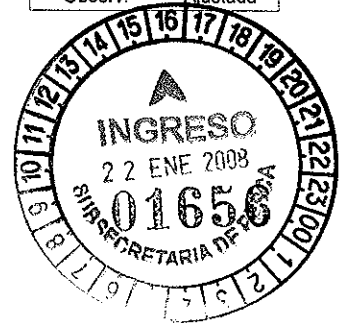
Hora de la Medición	Ajuste de Marea (mt)	Prof. Máxima	Prof. Mínima
<b>17:31</b>	<b>3,5</b>	<b>85</b> Observ. <b>81,5</b> Ajustada	<b>31,3</b> Observ. <b>27,8</b> Ajustada

Dibujar (a mano alzada) la forma del sector solicitado. En dicho croquis, anotar la ubicación y valores de las profundidades registradas. Asimismo, ubicar el lugar de las unidades de muestreo y cuadrantes cuando corresponda.

Valores de profundidad sin ajuste de marea.
