INFORME DE INSPECCION DE TERRENO PARA VERIFICACION DE

Solicitud N° 206101031 Solicitante CULTIVOS AZULES S.A.

Región Comuna Area o Localidad
Décima Hualaihué Can. Hornopirén, I. Pelada NO. (Sec. 1)

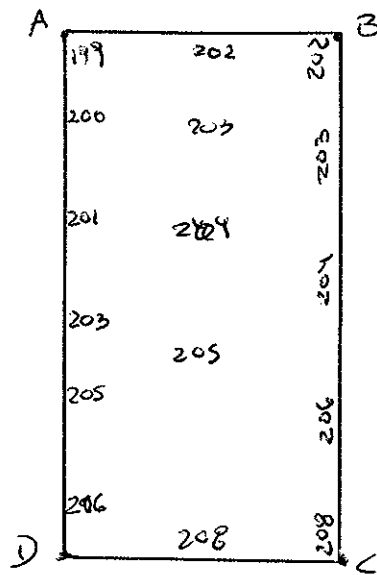
Dibujar (a mano alzada) la forma del sector solicitado. En dicho croquis, anotar la ubicación y valores de las profundidades registradas. Asimismo, ubicar el lugar de las unidades de muestreo y cuadrantes cuando corresponda.

Valores de profundidad sin ajuste de marea.
