Presencia de Recursos Profundidad Accidente Geográfico Tipo de Fondo

Solicitud N°
206101119

Solicitante
LEAL PAREDES, MARCO AURELIO

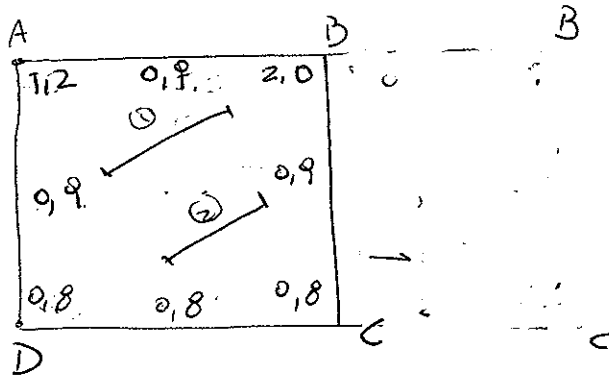
Solicitud 206101119; Campaña 2008

Dibujar (a mano alzada) la forma del sector solicitado. En dicho croquis, anotar la ubicación y valores de las profundidades registradas. Asimismo, ubicar el lugar de las unidades de muestreo y cuadrantes cuando corresponda.

Superficie muestreable aprox. : 100%

Valores de profundidad sin ajuste de marea.
