INFORME DE INSPECCION DE TERRENO PARA VERIFICACION DE

Solicitud N° 206101168 Solicitante MARINE SHELLS LTDA.

Región Comuna Area o Localidad
Décima Puerto Montt So. Reloncaví, Ba. Huelmo, Ra. Lobos

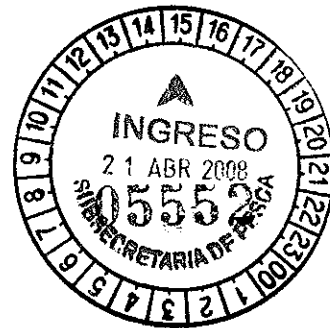
Solicitud 206101168; Campaña 2008

Hora de la Medición 14:19 Ajuste de Marea (mt) -3,6
Prof. Máxima 84 Observ. 80,4 Ajustada
Prof. Mínima 71 Observ. 67,4 Ajustada

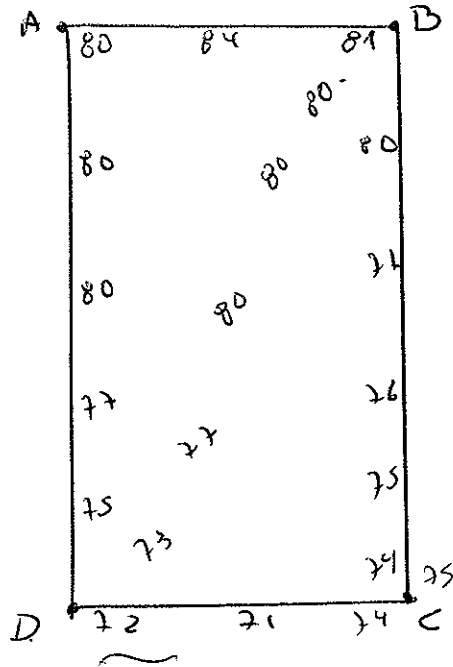
Dibujar (a mano alzada) la forma del sector solicitado. En dicho croquis, anotar la ubicación y valores de las profundidades registradas. Asimismo, ubicar el lugar de las unidades de muestreo y cuadrantes cuando corresponda.

Valores de profundidad sin ajuste de marea.
