INFORME DE INSPECCION DE TERRENO PARA VERIFICACION DE

Solicitud N°
206101182

Solicitante
MARINE SHELLS LTDA.

Región Comuna Area o Localidad
Décima Puerto Montt So. Reloncaví, Ra. Verde S.

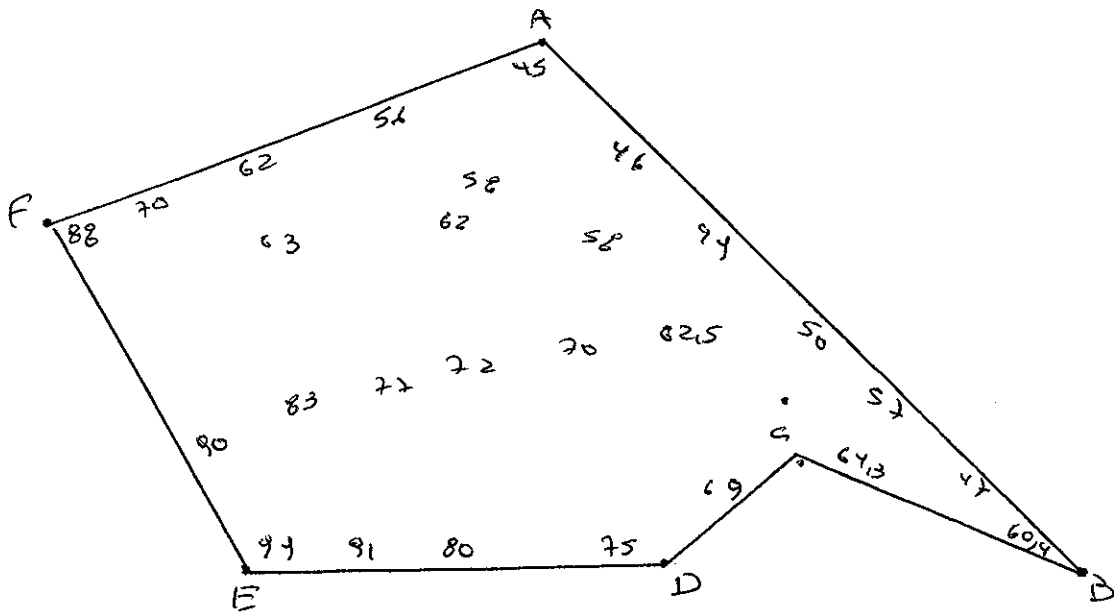
Dibujar (a mano alzada) la forma del sector solicitado. En dicho croquis, anotar la ubicación y valores de las profundidades registradas. Asimismo, ubicar el lugar de las unidades de muestreo y cuadrantes cuando corresponda.

Valores de profundidad sin ajuste de marea.
