### INFORME DE INSPECCION DE TERRENO PARA VERIFICACION DE

Solicitud N°  
206101204

Solicitante  
MARINE SHELLS LTDA.

Región Comuna Area o Localidad  
Décima Puerto Montt So. Reloncaví, Pta. Capacho NE. (Sec. 1)

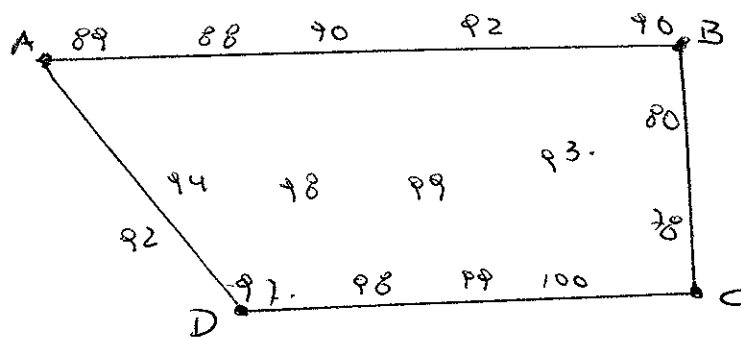
Dibujar (a mano alzada) la forma del sector solicitado. En dicho croquis, anotar la ubicación y valores de las profundidades registradas. Asimismo, ubicar el lugar de las unidades de muestreo y cuadrantes cuando corresponda.

Valores de profundidad sin ajuste de marea.
