INFORME DE INSPECCION DE TERRENO PARA VERIFICACION DE

Solicitud N° 206101219	Solicitante GUICHAQUELEN GUICHAQUELEN, JOSE ROBERTO
---------------------------	--

Región	Comuna	Area o Localidad
Décima	Hualaihué	Can. Cholgo, Pta. Pelada S.

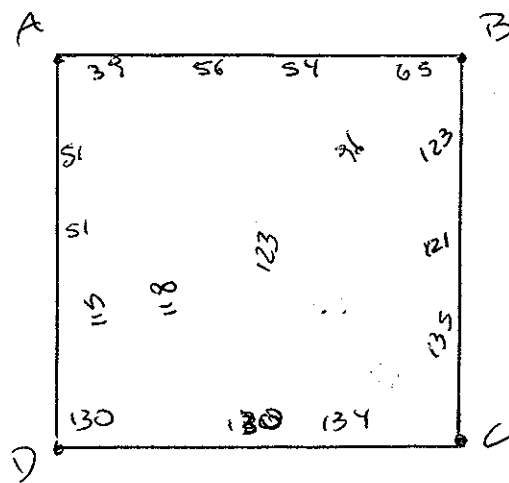
Hora de la Medición	Ajuste de Marea (mt)	Prof. Máxima	135	131,5	Prof. Mínima	39	35,5
14:48	-3,5	Observ.		Ajustada	Observ.		Ajustada

Dibujar (a mano alzada) la forma del sector solicitado. En dicho croquis, anotar la ubicación y valores de las profundidades registradas. Asimismo, ubicar el lugar de las unidades de muestreo y cuadrantes cuando corresponda.

Valores de profundidad sin ajuste de marea.

Observaciones: El sector solicitado presenta profundidades mayores a 20 mts. Conforme a los antecedentes existentes, no se verifica la existencia de Bancos Naturales en el sector.
