INFORME DE INSPECCION DE TERRENO PARA VERIFICACION DE

Solicitud N° 206105045 Solicitante SIND. T.I.P.A.Y R. A. EL ESPOLON CAULIN

Región Comuna Area o Localidad
Décima Ancud Can. Caulín

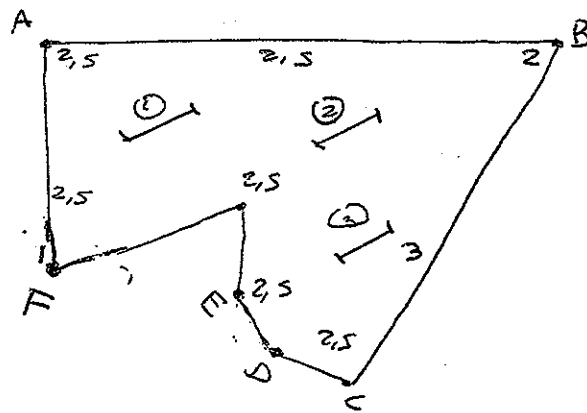
Dibujar (a mano alzada) la forma del sector solicitado. En dicho croquis, anotar la ubicación y valores de las profundidades registradas. Asimismo, ubicar el lugar de las unidades de muestreo y cuadrantes cuando corresponda.

Superficie muestreable aprox.: 1007

Valores de profundidad sin ajuste de marea.
