INFORME DE INSPECCION DE TERRENO PARA VERIFICACION DE

Solicitud N° 206105051 Solicitante COMUNIDAD INDIGENA HUENQUE CAULIN

Región Comuna Area o Localidad
Décima Ancud Can. Caulín

Solicitud 206105051: Campaña 2008

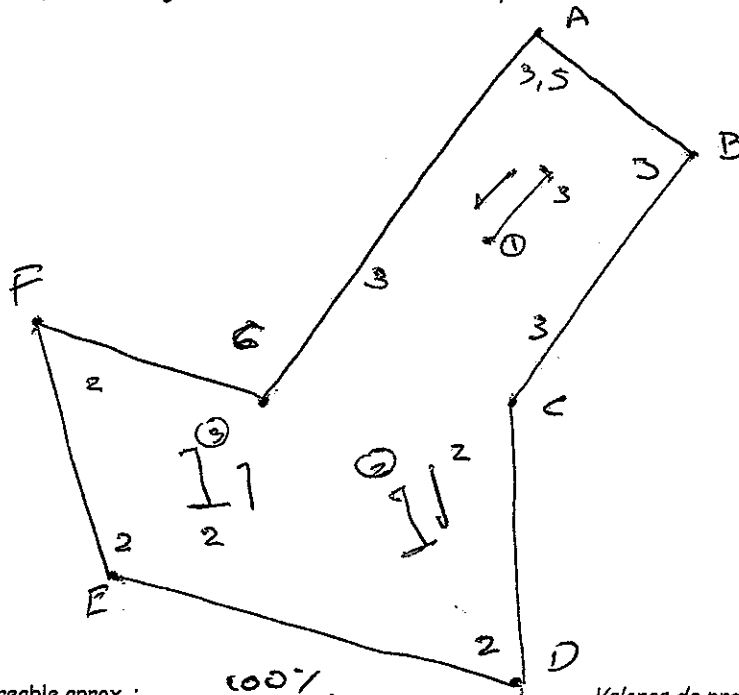
Dibujar (a mano alzada) la forma del sector solicitado. En dicho croquis, anotar la ubicación y valores de las profundidades registradas. Asimismo, ubicar el lugar de las unidades de muestreo y cuadrantes cuando corresponda.

Superficie muestreable aprox. : 100%

Valores de profundidad sin ajuste de marea.
