### INFORME DE INSPECCION DE TERRENO PARA VERIFICACION DE

Solicitud N° 206105055	Solicitante SIND. T.I.P.A.B.M. Y R.S. EL BAJO DE CAULIN ALTO
---------------------------	---

Región	Comuna	Area o Localidad
Décima	Ancud	Can. Caulín

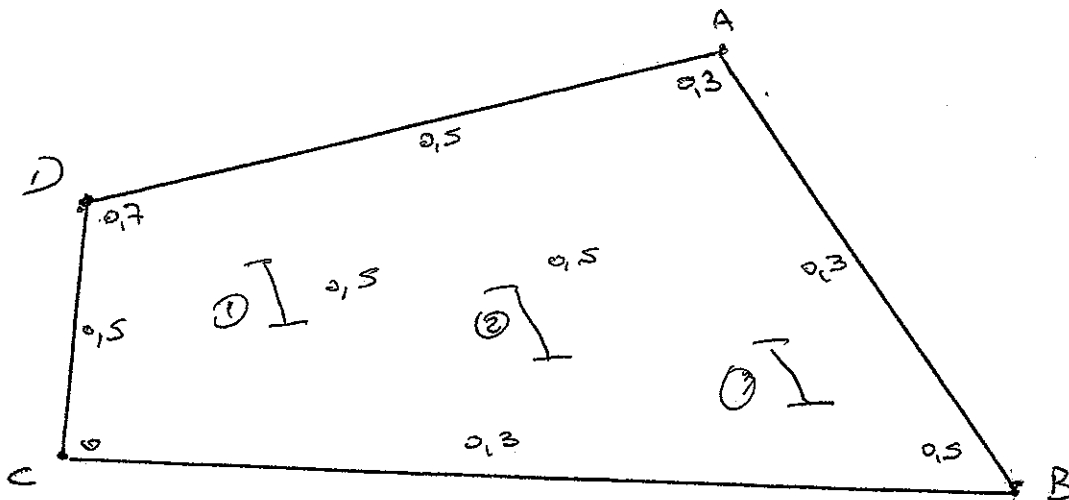
Dibujar (a mano alzada) la forma del sector solicitado. En dicho croquis, anotar la ubicación y valores de las profundidades registradas. Asimismo, ubicar el lugar de las unidades de muestreo y cuadrantes cuando corresponda.

Superficie muestreable aprox. : 100%

Valores de profundidad sin ajuste de marea.
