INFORME DE INSPECCION DE TERRENO PARA VERIFICACION DE

Solicitud N° 206105065 Solicitante AGUILA TERUMAN, JOSE ALEJANDRO

Región Comuna Area o Localidad
Décima Ancud Est. Quetalmahue, Est. Guilingo

Solicitud 206105065: Campaña 2008

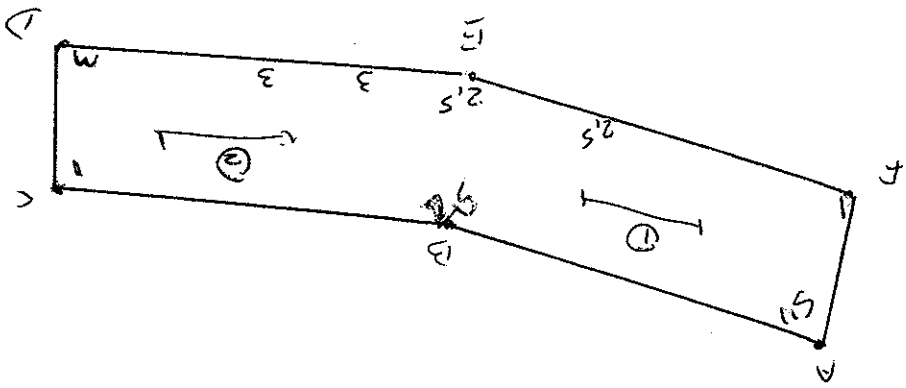
Dibujar (a mano alzada) la forma del sector solicitado. En dicho croquis, anotar la ubicación y valores de las profundidades registradas. Asimismo, ubicar el lugar de las unidades de muestreo y cuadrantes cuando corresponda.

Superficie muestreable aprox.: 100 m²
 Valores de profundidad sin ajuste de marea.
