## INFORME DE INSPECCION DE TERRENO PARA VERIFICACION DE

Solicitud N° 206105072 Solicitante ALVARADO MALDONADO, JOSE RIGOBERTO

Región Comuna Area o Localidad  
Décima Ancud Penla. Guapilacuy, Est. Chaular

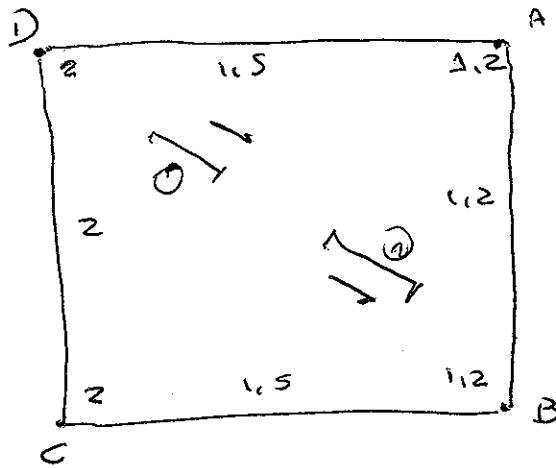
Dibujar (a mano alzada) la forma del sector solicitado. En dicho croquis, anotar la ubicación y valores de las profundidades registradas. Asimismo, ubicar el lugar de las unidades de muestreo y cuadrantes cuando corresponda.

Superficie muestreable aprox. : 1007.

Valores de profundidad sin ajuste de marea.
