**INFORME DE INSPECCION DE TERRENO PARA VERIFICACION DE**

Solicitud N°  
207101008

Solicitante  
MARINE SHELLS LTDA.

Región Comuna Area o Localidad  
Décima Hualaihué Can. Hornopirén, La Arena

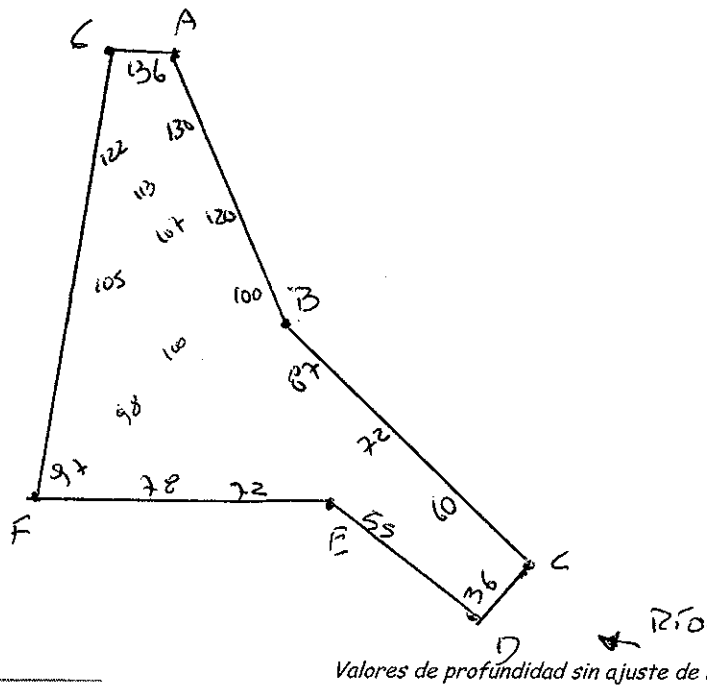
Prof. Máxima 136 Observ. 37 Prof. Mínima 36 Observ. 37 Ajustada

Dibujar (a mano alzada) la forma del sector solicitado. En dicho croquis, anotar la ubicación y valores de las profundidades registradas. Asimismo, ubicar el lugar de las unidades de muestreo y cuadrantes cuando corresponda.

Valores de profundidad sin ajuste de marea.

Observaciones: El sector solicitado presenta profundidades mayores a 20 mts. Conforme a los antecedentes existentes, no se verifica la existencia de Bancos Naturales en el sector.
