### INFORME DE INSPECCION DE TERRENO PARA VERIFICACION DE

Solicitud N° 207101106 Solicitante COLI LLAITO, PEDRO ARMANDO

Región Décima Comuna Hualaihué Area o Localidad Est. Pichicolo

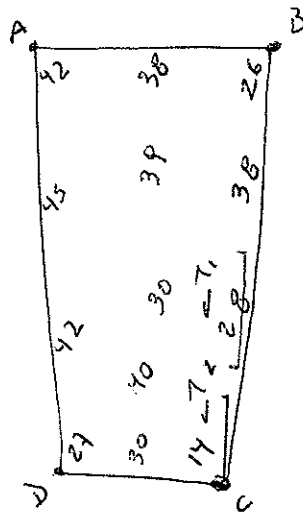
Dibujar (a mano alzada) la forma del sector solicitado. En dicho croquis, anotar la ubicación y valores de las profundidades registradas. Asimismo, ubicar el lugar de las unidades de muestreo y cuadrantes cuando corresponda.

Superficie muestreable aprox. : 151.

Valores de profundidad sin ajuste de marea.
