INFORME DE INSPECCION DE TERRENO PARA VERIFICACION DE

Solicitud N° 207103134 Solicitante SOCIEDAD ACUICOLA PUMALIN LTDA.

Región Comuna Area o Localidad
Décima Chaitén Ba. Pumalín, I. Llahuén E.

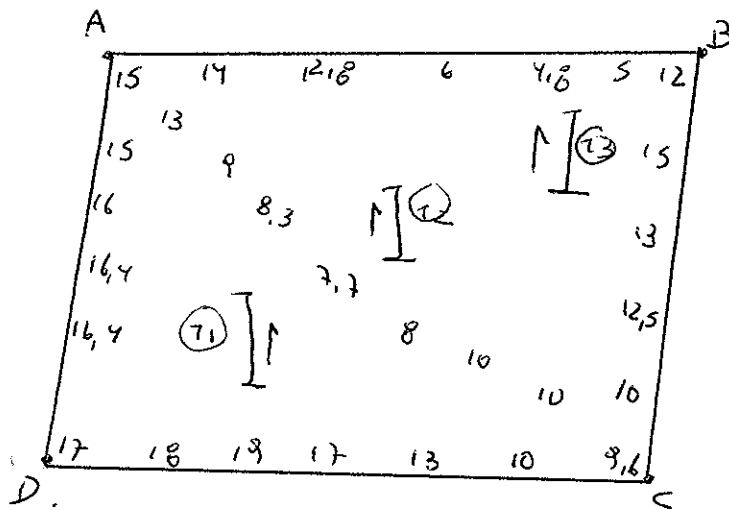
Dibujar (a mano alzada) la forma del sector solicitado. En dicho croquis, anotar la ubicación y valores de las profundidades registradas. Asimismo, ubicar el lugar de las unidades de muestreo y cuadrantes cuando corresponda.

Superficie muestreable aprox. : 100 %

Valores de profundidad sin ajuste de marea.
