### INFORME DE INSPECCION DE TERRENO PARA VERIFICACION DE

Solicitud N° 207103175 Solicitante MYTILUS MULTIEXPORT S.A.

Región Comuna Area o Localidad  
Décima Quemchi Chaucahue, Pta. Colu

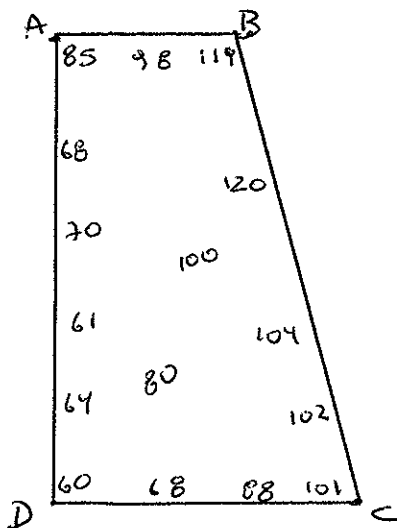
Dibujar (a mano alzada) la forma del sector solicitado. En dicho croquis, anotar la ubicación y valores de las profundidades registradas. Asimismo, ubicar el lugar de las unidades de muestreo y cuadrantes cuando corresponda.

Superficie muestreable aprox. : 0%

Valores de profundidad sin ajuste de marea.
