INFORME DE INSPECCION DE TERRENO PARA VERIFICACION DE

Solicitud N° 207103242 Solicitante CATIN GALLARDO, JOSE MARCOS

Región Comuna Area o Localidad
Décima Chaitén Est. Reñihue, Cta. Chilco NO.

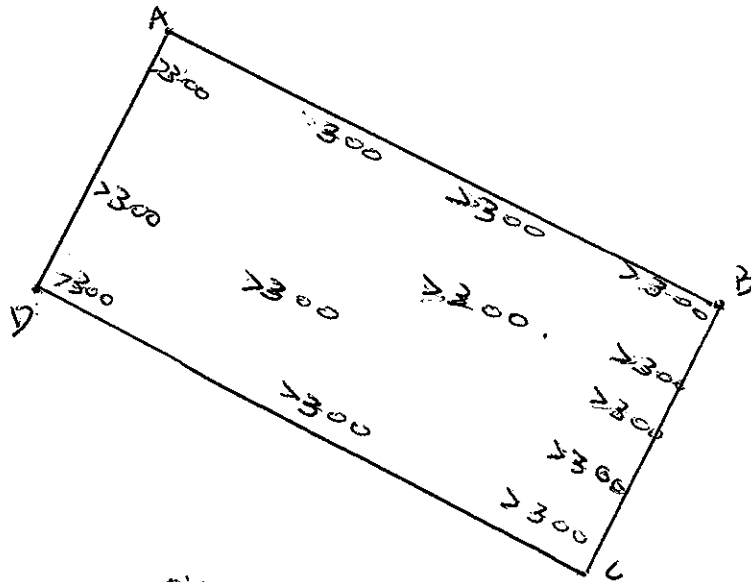
De lo anterior se concluye que el área solicitada presenta profundidades mayores a 300 mt.

Dibujar (a mano alzada) la forma del sector solicitado. En dicho croquis, anotar la ubicación y valores de las profundidades registradas. Asimismo, ubicar el lugar de las unidades de muestreo y cuadrantes cuando corresponda.

Valores de profundidad sin ajuste de marea.
