INFORME DE INSPECCION DE TERRENO PARA VERIFICACION DE

Solicitud N° 207105004 Solicitante GUINEO BARRIA, JUAN DAVID

Región Comuna Area o Localidad
Décima Ancud Can. Caulín

Fecha 24-07-2009 Hora Inicio 08:30 Embarcación Hallelujah
Hora Término 9:50 CB 8571

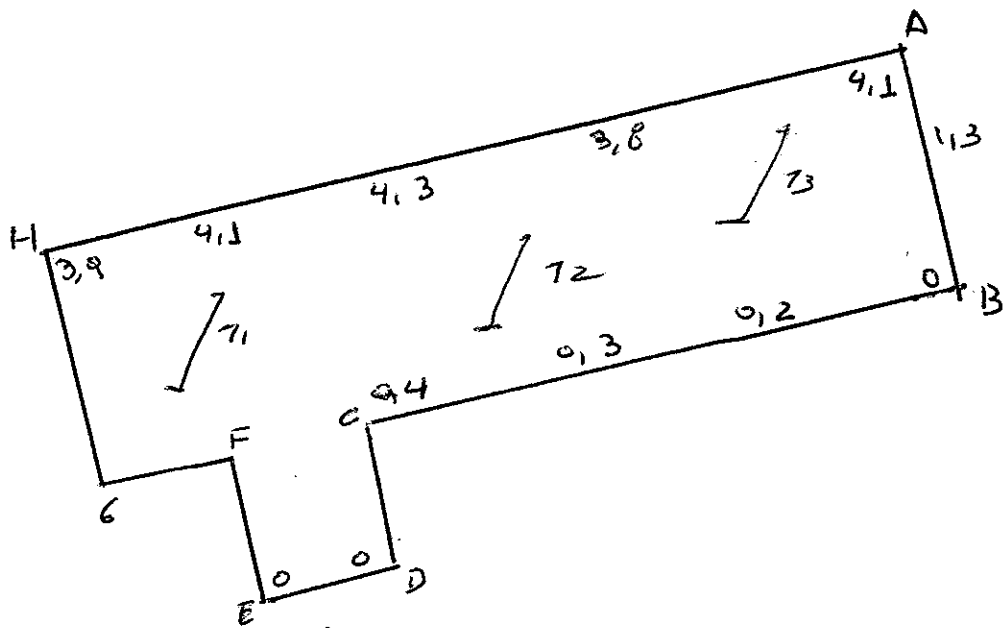
Dibujar (a mano alzada) la forma del sector solicitado. En dicho croquis, anotar la ubicación y valores de las profundidades registradas. Asimismo, ubicar el lugar de las unidades de muestreo y cuadrantes cuando corresponda.

Superficie muestreable aprox. : 100%

Valores de profundidad sin ajuste de marea.
