INFORME DE INSPECCION DE TERRENO PARA VERIFICACION DE

Solicitud N° 207105016 Solicitante TORRES OYARZO, LUIS ARNOLDO

Región Comuna Area o Localidad
Décima Ancud Penla. de Guapilacuy, Est. Chaular

Solicitud 207105016; Campaña 2008

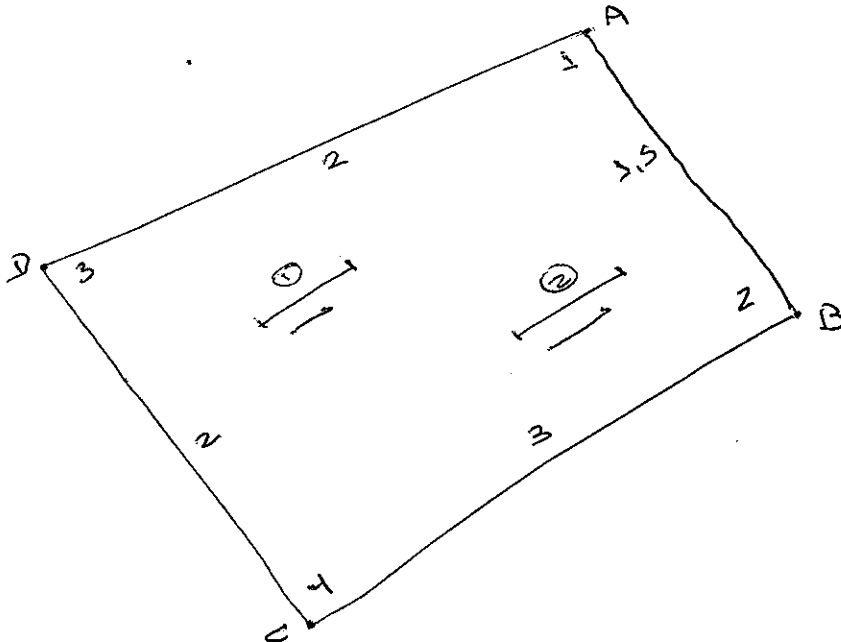
Dibujar (a mano alzada) la forma del sector solicitado. En dicho croquis, anotar la ubicación y valores de las profundidades registradas. Asimismo, ubicar el lugar de las unidades de muestreo y cuadrantes cuando corresponda.

Superficie muestreable aprox. : 1007.

Valores de profundidad sin ajuste de marea.
