INFORME DE INSPECCION DE TERRENO PARA VERIFICACION DE

Solicitud N° 207105042 Solicitante EICHLER MEIER Y COMPAÑÍA LTDA.

Región Comuna Area o Localidad
Décima Ancud Ba. Linao, Huelden

Solicitud 207105042; Campaña 2009

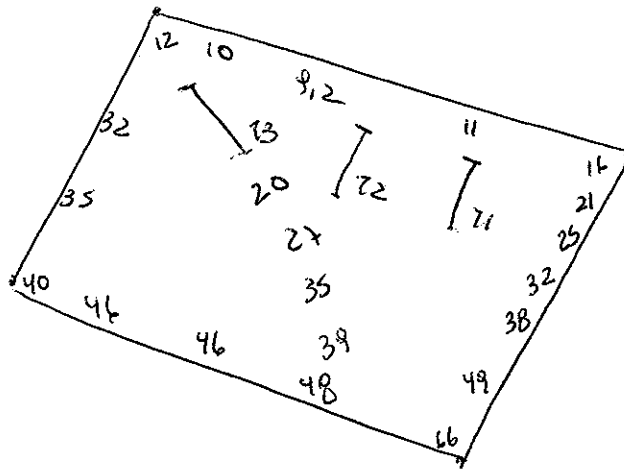
Dibujar (a mano alzada) la forma del sector solicitado. En dicho croquis, anotar la ubicación y valores de las profundidades registradas. Asimismo, ubicar el lugar de las unidades de muestreo y cuadrantes cuando corresponda.

Superficie muestreable aprox. : 407.

Valores de profundidad sin ajuste de marea.
