INFORME DE INSPECCION DE TERRENO PARA VERIFICACION DE

Solicitud N° 207106081 Solicitante AVENDAÑO CARDENAS, MARIA GLADYS

Región Comuna Area o Localidad
Décima Quellón Can. Yelcho, I. Cailín

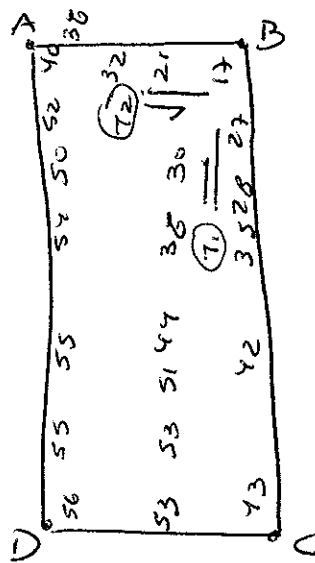
Dibujar (a mano alzada) la forma del sector solicitado. En dicho croquis, anotar la ubicación y valores de las profundidades registradas. Asimismo, ubicar el lugar de las unidades de muestreo y cuadrantes cuando corresponda.

Superficie muestreable aprox. : 5%

Valores de profundidad sin ajuste de marea.
