MAT. : Remite fichas de inspección para verificación de profundidad y presencia de recursos de solicitudes de concesiones de acuicultura de la XII Región.

INFORME DE INSPECCION DE TERRENO PARA VERIFICACION DE

Solicitud N° 208121150	Solicitante ACUINOVA CHILE S.A.
---------------------------	------------------------------------

Región XII	Comuna Punta Arenas	Area o Localidad CANAL GREENOUNGH, ISLA CAPITAN ARACENA
---------------	------------------------	--

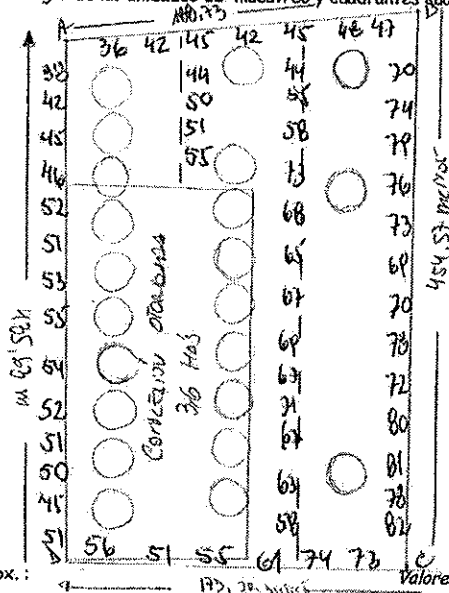
Solicitud 208121150; Campaña 2010

- SE REALIZÓ BATIMETRIA EN ÁREA SOLICITADA EN AMPLIACIÓN DE 4.4 HÁS.

- EL CENTRO ACTUALMENTE SIN Peces, PERO CON ESTRUCTURAS DE CULTIVO.

Hora de la Medición 14:10	Ajuste de Marea (mt) -0.6	Prof. Máxima 82	Prof. Mínima 36
		Observ. Ajustada 81.4	Observ. Ajustada 35.4

Dibujar (a mano alzada) la forma del sector solicitado. En dicho croquis, anotar la ubicación y valores de las profundidades registradas. Asimismo, ubicar el lugar de las unidades de muestreo y cuadrantes cuando corresponda.

22 Balsas jaulas de
25 metros de diametro.

Valores de profundidad sin ajuste de marea.

Observaciones: El sector solicitado presenta profundidades mayores a 30 mts. Conforme a los antecedentes existentes, no se verifica la existencia de Bancos Naturales en el sector.
