**INFORME TECNICO (UTS) Nº 39
FECHA: 13-02-2012**

Análisis de presencia de Banco Natural

**Formulario de resultados de la evaluación directa de recursos
hidrobiológico bentónicos**

Solicitud N° 207122393	Solicitante COMERCIAL AUSTRAL MDM LIMITADA
---------------------------	---

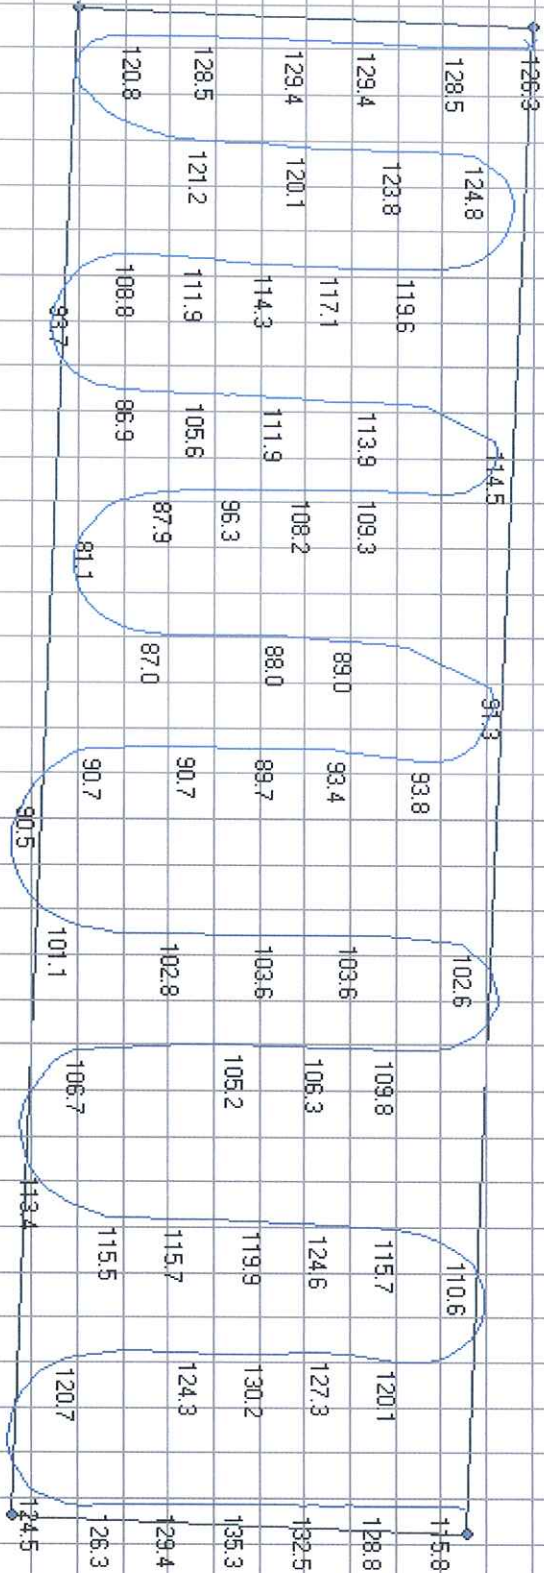
Scale 1:5000

Observaciones (Anotar situaciones u observaciones que expliquen o refuercen la inspección realizada)
*SE ADJUNTA: PLANO EN ESCALA 1:5000 CON TRACK DE NAVEGACIÓN Y BATIMETRÍA
 LISTADO BATIMÉTRICO DEL AREA SOLICITADA. (TRACK)*

Hora de la Medición 14:45	Ajuste de Marea (mt) -1,1	Prof. Máxima 135,6 Observ.	Prof. Ajustada 134,5	Prof. Mínima 76,1 Observ.	Prof. Ajustada 75
------------------------------	------------------------------	----------------------------------	-------------------------	---------------------------------	----------------------

Plot of batimetria.txt & 207122393.jpg
Plotted: 26/09/2011 14:43, Tracks from 26/09/2011 14:45 to 26/09/2011 15:11, Termino de la Inspección, 15:13
