INFORME TECNICO (UTS) N° 47
FECHA: 14-02-2012

Análisis de presencia de Banco Natural

Solicitud N° 208122016	Solicitante SOCIEDAD ACUICOLA Y COMERCIAL LAS CHAUQUES LIMITADAS
---------------------------	---

Región XII	Comuna Natales	Area o Localidad NE de Isla Owen 8
---------------	-------------------	---------------------------------------

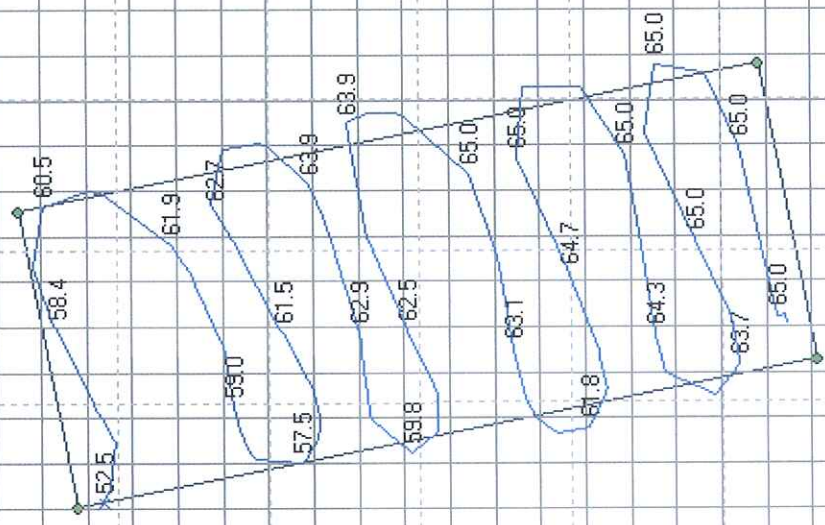
Plot of batimetria.txt & 208122016.jpg
Plotted: 24/09/2011 17:45, Tracks from 24/09/2011 17:47 to 24/09/2011 18:04. Termino de la Inspección 18:05

Scale 1:5000
