INFORME TECNICO (UTS) N° 49
FECHA: 14-02-2012

Análisis de presencia de Banco Natural

Formulario de resultados de la evaluación directa de recursos
hidrobiológico bentónicos

Solicitud N° 208122050	Solicitante CULTIVOS YADRAN S.A.
---------------------------	-------------------------------------

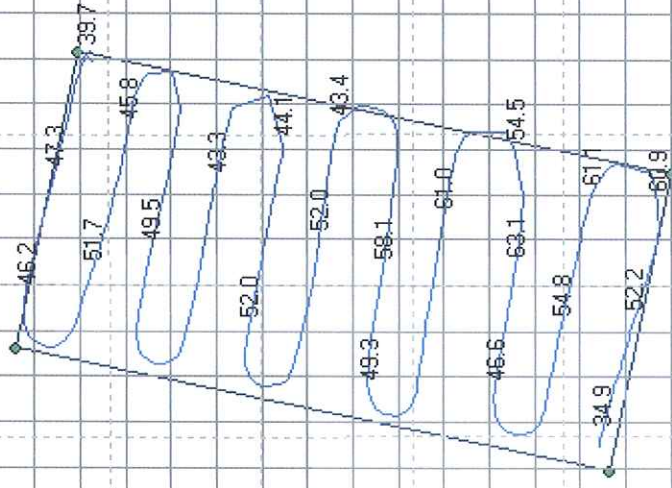
Scale 1:5000

- SE ADJUNTA PLANO EN ESCALA 1:5000 del AREA SOLICITADA, con TRACK BATIMETRICO

Hora de la Medición 14:54	Ajuste de Marea (mt) 0,3	Prof. Máxima 66,2 Observ.	66,5 Ajustada	Prof. Mínima 32,1 Observ.	32,4 Ajustada
------------------------------	-----------------------------	---------------------------------	------------------	---------------------------------	------------------

Plot of UserData.ADM & 208122050.jpg
Plotted: 22/09/2011 14:52, Tracks from 22/09/2011 14:54 to 22/09/2011 15:15. Termino de la Inspección 15:17
