INFORME TECNICO (UTS) N° 52

Análisis de presencia de Banco Natural

**Formulario de resultados de la evaluación directa de recursos
hidrobiológico bentónicos**

Solicitud N° 208122053	Solicitante CULTIVOS YADRAN S.A.
----------------------------------	--

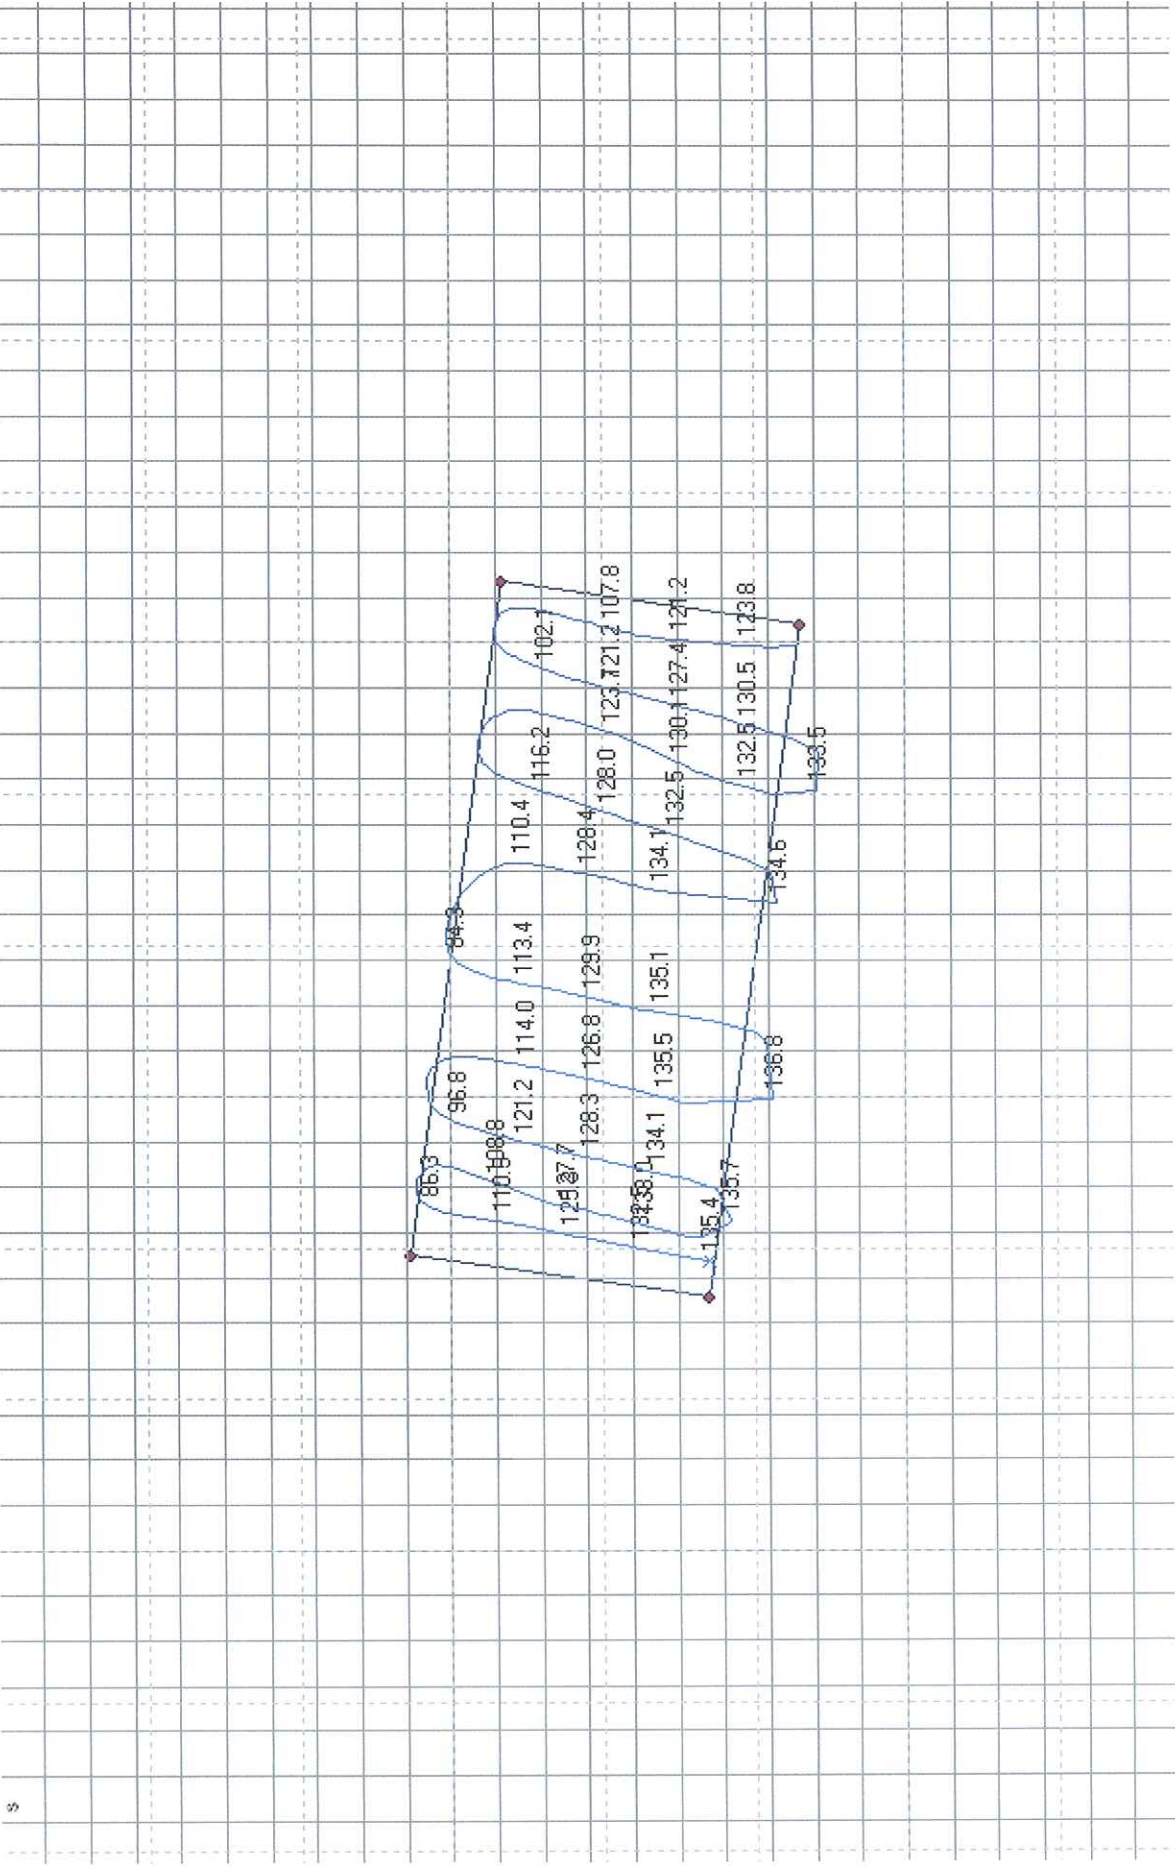
Plot of UserData.ADM & 208122053

- A APROXIMADAMENTE 1.000 METROS DEL AREA SOLICITADA SE OBSERVO QUE EXISTE UNA BALIZA
 - SE ADJUNTA Plano en escala 1:5000 del área solicitada con TRACK de BATIMETRÍA (NAVEGACIÓN)
 - SE ADJUNTA LISTADO BATIMETRICO

Plotted: 22/09/2011 09:33, Tracks from 22/09/2011 09:35 to 22/09/2011 09:52. Termino de Inspección 09:55
