Formulario de resultados de la evaluación directa de recursos hidrobiológico bentónicos

Solicitud N° 208122088	Solicitante ARCHIPIELAGO LTDA.
----------------------------------	--

Región XII	Comuna Natales	Area o Localidad Seno Husbands sector Costa Oeste
----------------------	--------------------------	---

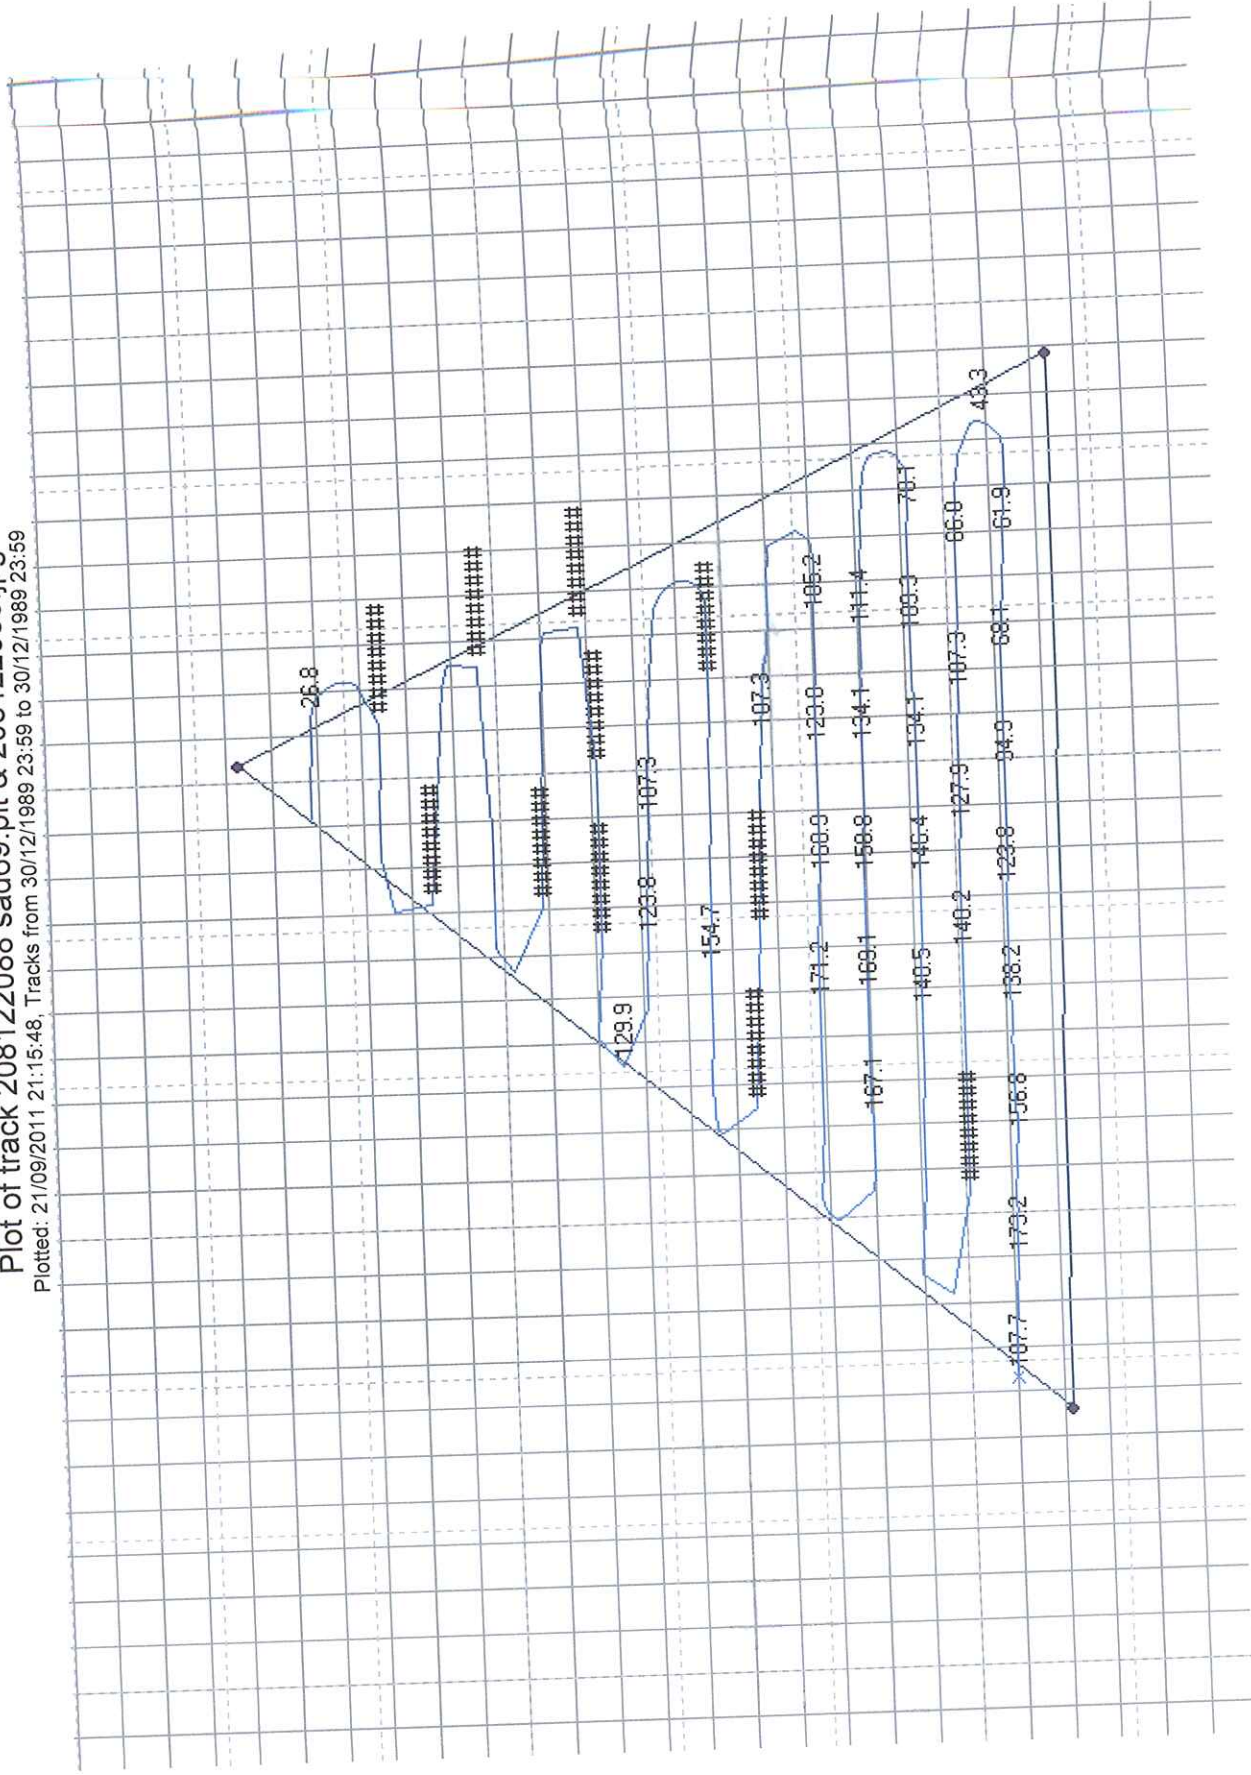
Plot of track 208122088 sad69.plt & 208122088.jpg
Plotted: 21/09/2011 21:15:48, Tracks from 30/12/1989 23:59 to 30/12/1989 23:59

Observaciones (Anotar situaciones u observaciones que expliquen o refuercen la inspección realizada)
 EN LA LISTA DE BATIMETRÍA DONDE NO SE REGISTRA PROFUNDIDAD, SE DEBE A PUE ESTAS SUPERAN LOS 206 METROS
 EN EL PLANO SE OBSERVAN LOS SIGMAS ###. ESTO SE DEBE A PUE LOS VALORES ESTAN muy CERCA DEL UNO DEL OTRO. PLANO EN ESCALA 1:5000 DEL AREA SOLICITADA.
 SE OBSERVAN TEMPALOS PROVENIENTES DE SENO EUROPA
 Superficie muestreable aprox. : _____ %

Hora de la Medición 14:45	Ajuste de Marea (mt) 0,2	Prof. Máxima >206,0 Observ. >208,0 Ajustada	Prof. Mínima 30,9 Observ. 31,1 Ajustada
-------------------------------------	------------------------------------	--	--
