INFORME DE INSPECCION DE TERRENO PARA VERIFICACION DE

Solicitud N° 205103086	Solicitante CHAVEZ CATEPILLAN, FELIPE RAFAEL
---------------------------	---

Región	Comuna	Area o Localidad
Décima	Castro	Pta. Pello S.

Informe análisis de presencia de Banco Natural

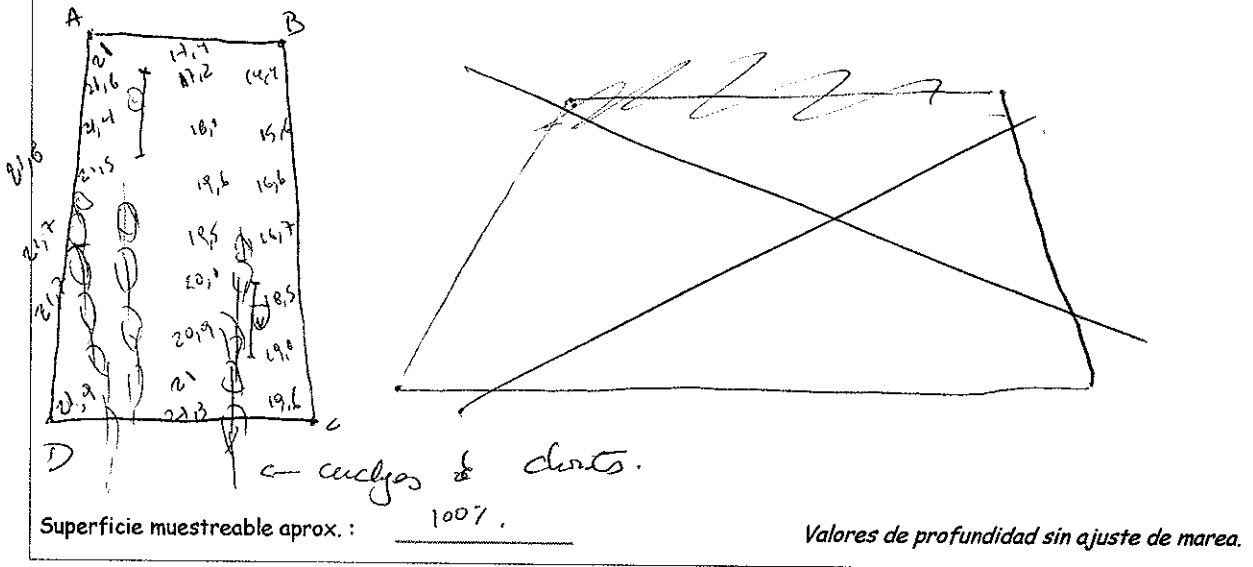
Gran parte de la solatub ocupada por cuevas de charcos.

Hora de la Medición	Ajuste de Marea (mt)	Prof. Máxima	Prof. Mínima
09:20	-0,8	21,7 Observ. 20,9 Ajustada	14,4 Observ. 13,6. Ajustada

Dibujar (a mano alzada) la forma del sector solicitado. En dicho croquis, anotar la ubicación y valores de las profundidades registradas. Asimismo, ubicar el lugar de las unidades de muestreo y cuadrantes cuando corresponda.
