INFORME DE INSPECCION DE TERRENO PARA VERIFICACION DE

Solicitud N° 207101165	Solicitante PEÑA PEÑA, DANIELA LILIA ALEJANDRA
---------------------------	---

Región	Comuna	Area o Localidad
Décima	Puerto Montt	So. Reloncaví, Ba. Quillaipe

**Informe análisis de presencia de Banco Natural**

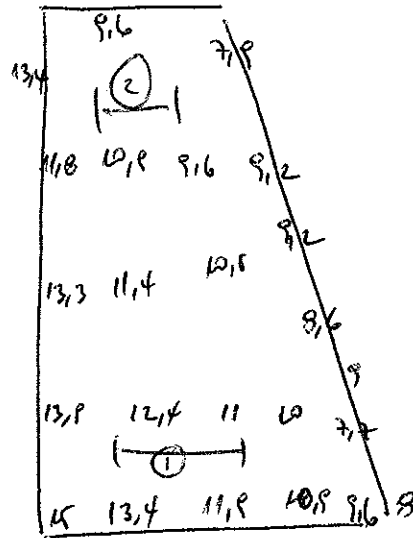
Dibujar (a mano alzada) la forma del sector solicitado. En dicho croquis, anotar la ubicación y valores de las profundidades registradas. Asimismo, ubicar el lugar de las unidades de muestreo y cuadrantes cuando corresponda.

Superficie muestreable aprox. : 1007.

Valores de profundidad sin ajuste de marea.
