INFORME DE INSPECCION DE TERRENO PARA VERIFICACION DE

Solicitud N° 208101110	Solicitante BARRIA OTEY, MARIA ARIELA
---------------------------	--

Región	Comuna	Area o Localidad
Décima	Puerto Montt	So. Reloncaví, I. Maillen, Pta. Surgidero S.

Informe análisis de presencia de Banco Natural

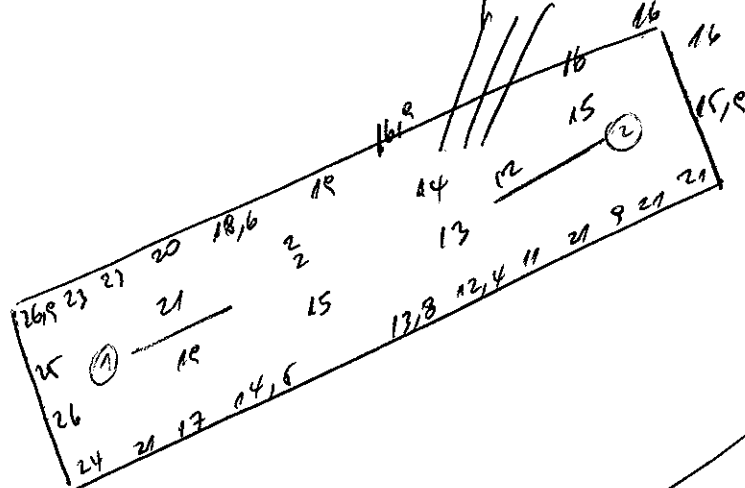
Dibujar (a mano alzada) la forma del sector solicitado. En dicho croquis, anotar la ubicación y valores de las profundidades registradas. Asimismo, ubicar el lugar de las unidades de muestreo y cuadrantes cuando corresponda.

Superficie muestreable aprox. : 100 %

Valores de profundidad sin ajuste de marea.
