INFORME DE INSPECCION DE TERRENO PARA VERIFICACION DE

Solicitud N° 208101192	Solicitante MORENO PAILLAN, SERVANDO
---------------------------	-----------------------------------------

Región Décima	Comuna Cochamó	Area o Localidad Esto. Reloncaví, Río Chilco
------------------	-------------------	-------------------------------------------------

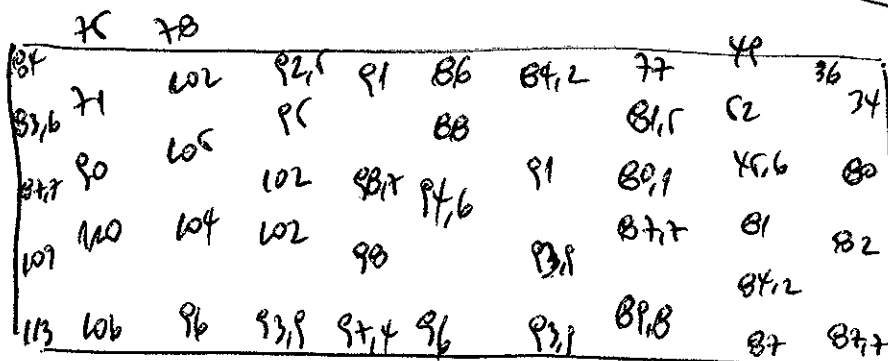
Hora de la Medición 13:04	Ajuste de Marea (mt) -2,4	Prof. Máxima 113 Observ.	110,6 Ajustada	Prof. Mínima 34 Observ.	31,6 Ajustada
------------------------------	------------------------------	--------------------------------	-------------------	-------------------------------	------------------

Dibujar (a mano alzada) la forma del sector solicitado. En dicho croquis, anotar la ubicación y valores de las profundidades registradas. Asimismo, ubicar el lugar de las unidades de muestreo y cuadrantes cuando corresponda.

Valores de profundidad sin ajuste de marea.
