**INFORME DE INSPECCION DE TERRENO PARA VERIFICACION DE**

Solicitud N° 208103019	Solicitante VERA MARTINEZ, CLAUDIO MARCELO
---------------------------	---

Región	Comuna	Area o Localidad
Décima	Castro	Est. Castro, Pta. Dequio N.

Informe análisis de presencia de Banco Natural

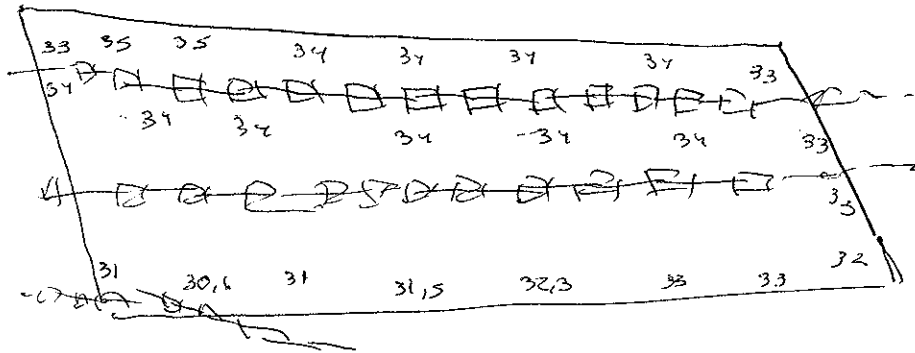
Dibujar (a mano alzada) la forma del sector solicitado. En dicho croquis, anotar la ubicación y valores de las profundidades registradas. Asimismo, ubicar el lugar de las unidades de muestreo y cuadrantes cuando corresponda.

Superficie muestreable aprox. : 0%

Valores de profundidad sin ajuste de marea.

Observaciones: El sector solicitado presenta profundidades mayores a 30 mts. Conforme a los antecedentes existentes, no se verifica la existencia de Bancos Naturales en el sector.
