INFORME DE INSPECCION DE TERRENO PARA VERIFICACION DE

Solicitud N° 208103037	Solicitante TRUSAL S.A.
---------------------------	----------------------------

Región Décima	Comuna Chaitén	Area o Localidad Est. Palvidad, Pto. Yelcho S.
------------------	-------------------	---------------------------------------------------

Informe análisis de presencia de Banco Natural

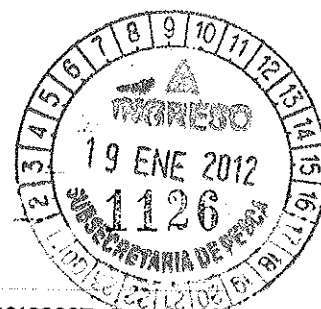
Solicitud 208103037; Campaña 2011

Hora de la Medición 14:53	Ajuste de Marea (mt) -1.13	Prof. Máxima 38	Prof. Mínima 9
		Observ. Ajustada 36.7	Observ. Ajustada 7.7

Dibujar (a mano alzada) la forma del sector solicitado. En dicho croquis, anotar la ubicación y valores de las profundidades registradas. Asimismo, ubicar el lugar de las unidades de muestreo y cuadrantes cuando corresponda.

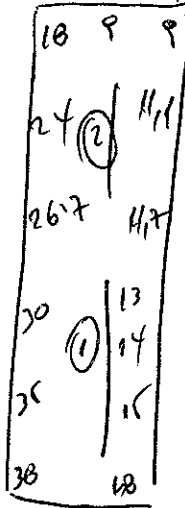
Superficie muestreable aprox. : 807.

Valores de profundidad sin ajuste de marea.
