INFORME DE INSPECCION DE TERRENO PARA VERIFICACION DE

Solicitud N° 208103079	Solicitante CULTIVOS MARINOS HOL LTDA.
---------------------------	---

Región Décima	Comuna Chaitén	Area o Localidad Est. Reñihué, Pta. Buill S. (Sec. 1)
------------------	-------------------	--

Informe análisis de presencia de Banco Natural

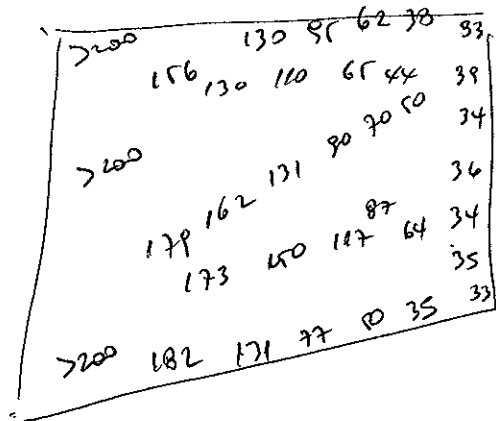
Hora de la Medición 10:04	Ajuste de Marea (mt) -3,6	Prof. Máxima > 200	Prof. Mínima 39
		Observ. Ajustada	Observ. Ajustada 29,4

Dibujar (a mano alzada) la forma del sector solicitado. En dicho croquis, anotar la ubicación y valores de las profundidades registradas. Asimismo, ubicar el lugar de las unidades de muestreo y cuadrantes cuando corresponda.

Valores de profundidad sin ajuste de marea.
