INFORME DE INSPECCION DE TERRENO PARA VERIFICACION DE

Solicitud N° 208103161	Solicitante CHAVEZ CATEPILLAN, FELIPE RAFAEL
---------------------------	---

Región	Comuna	Area o Localidad
Décima	Castro	Est. Castro, Pta. Dequio N.

Informe análisis de presencia de Banco Natural

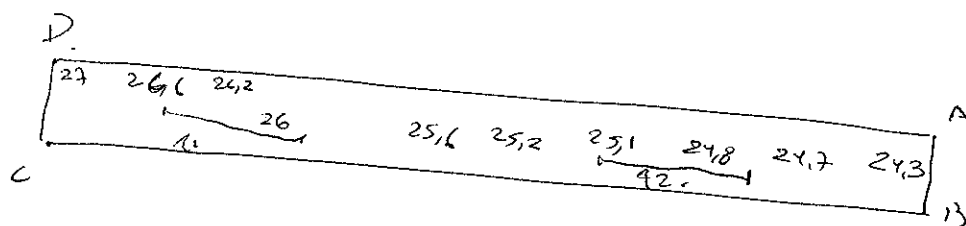
Dibujar (a mano alzada) la forma del sector solicitado. En dicho croquis, anotar la ubicación y valores de las profundidades registradas. Asimismo, ubicar el lugar de las unidades de muestreo y cuadrantes cuando corresponda.

Superficie muestreable aprox. : 1002

Valores de profundidad sin ajuste de marea.
