INFORME DE INSPECCION DE TERRENO PARA VERIFICACION DE

Solicitud N° 208103173	Solicitante CHAVEZ CATEPILLAN, FELIPE RAFAEL
---------------------------	---

Región Décima	Comuna Queilén	Area o Localidad I. Tranqui, Ensa. Mapué SE.
------------------	-------------------	---

Informe análisis de presencia de Banco Natural

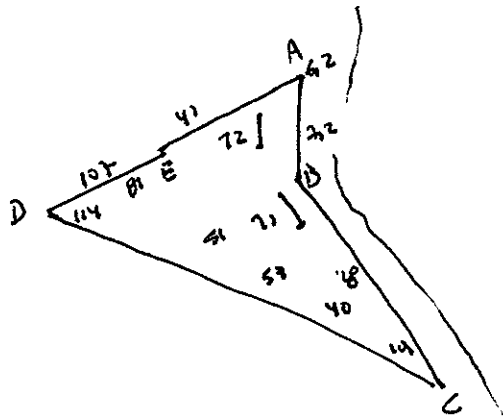
Solicitud 208103173; Campaña 2011

Dibujar (a mano alzada) la forma del sector solicitado. En dicho croquis, anotar la ubicación y valores de las profundidades registradas. Asimismo, ubicar el lugar de las unidades de muestreo y cuadrantes cuando corresponda.

Superficie muestreable aprox. : 20%

Valores de profundidad sin ajuste de marea.
