INFORME DE INSPECCION DE TERRENO PARA VERIFICACION DE

Solicitud N° 208103182	Solicitante TRUSAL S.A.
---------------------------	----------------------------

Región	Comuna	Area o Localidad
Décima	Quinchao	I. Lin Lin, Pta. Chaurahué SE.

Informe análisis de presencia de Banco Natural

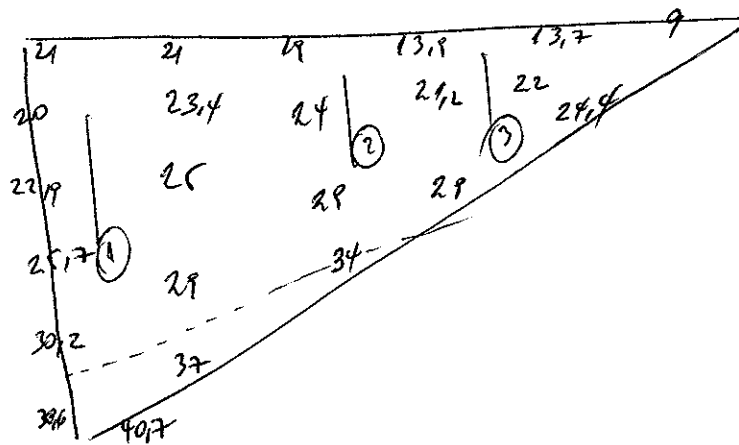
Dibujar (a mano alzada) la forma del sector solicitado. En dicho croquis, anotar la ubicación y valores de las profundidades registradas. Asimismo, ubicar el lugar de las unidades de muestreo y cuadrantes cuando corresponda.

Superficie muestreable aprox. : 80%

Valores de profundidad sin ajuste de marea.
