INFORME DE INSPECCION DE TERRENO PARA VERIFICACION DE

Solicitud N° 208104071	Solicitante MANCILLA LEIVA, HECTOR DAVID
---------------------------	---

Región	Comuna	Area o Localidad
Décima	Calbuco	Est. Rulo (Sec. 1)

Solicitud 208104071, Campaña 2011

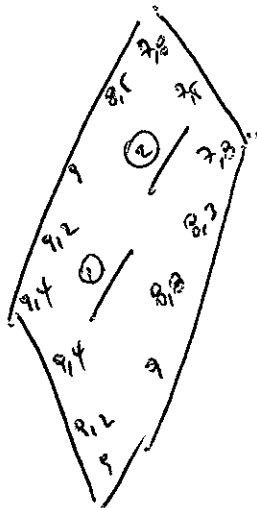
Dibujar (a mano alzada) la forma del sector solicitado. En dicho croquis, anotar la ubicación y valores de las profundidades registradas. Asimismo, ubicar el lugar de las unidades de muestreo y cuadrantes cuando corresponda.

Superficie muestreable aprox. : 1007.

Sin RD.
Valores de profundidad sin ajuste de marea.
